RV-08U0143

Op 19 februari 2008 doet zich een dodelijk ongeval voor op het terrein van de HSL-Zuid te Zwijndrecht

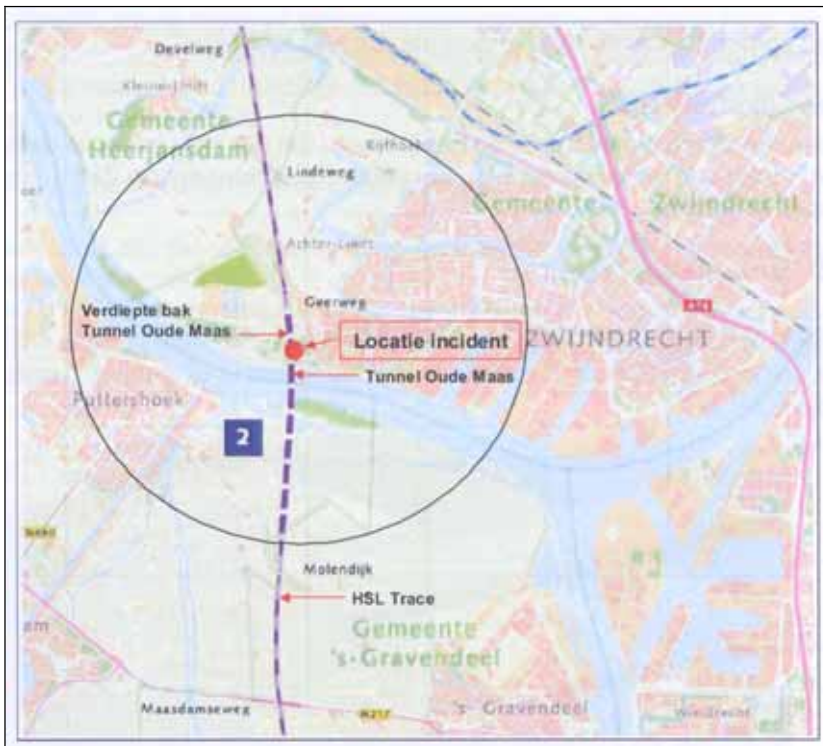
De locatie waar het ongeval plaatsvindt op 19 februari 2008 is de “verdiepte bak” van de Hogesnelheidslijn Zuid (HSL-Zuid) aan de noordzijde van de Tunnel Oude Maas (TOM) ter hoogte van km 215.3600 in de gemeente Zwijndrecht (zie afbeelding 1).

Afbeelding 1: de plaats waar het ongeval heeft plaatsgevonden

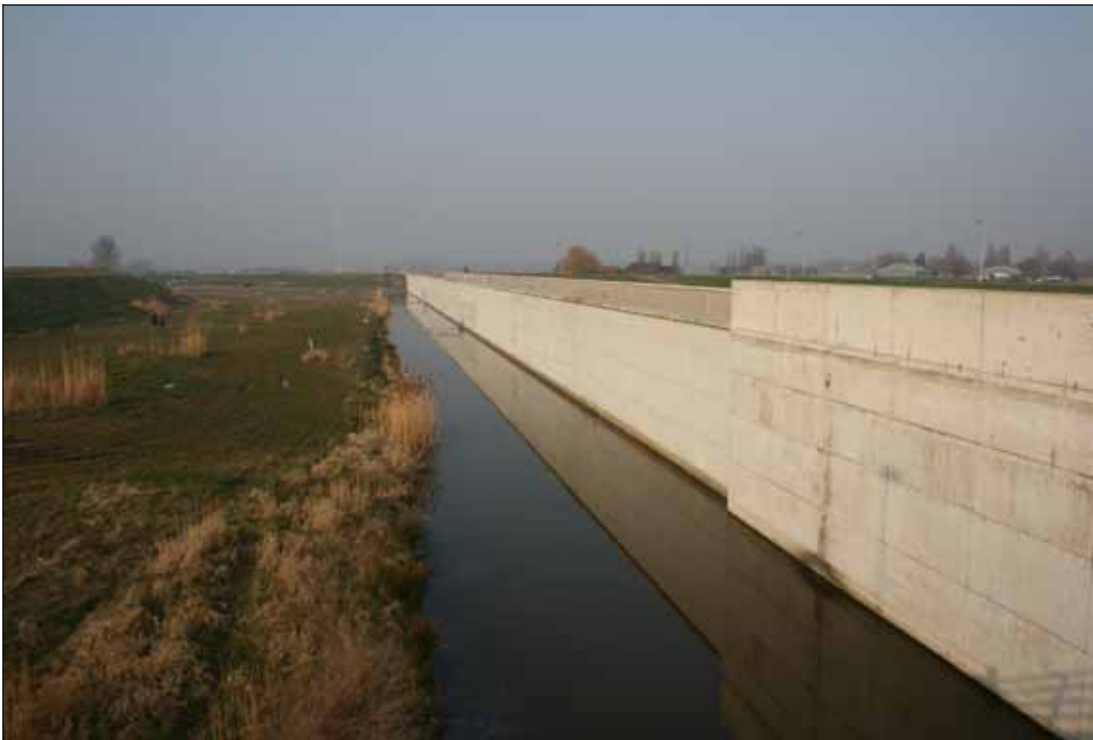
Op dinsdagavond 19 februari 2008 om ongeveer 19.00 uur bevinden twee jongens (15 en 16 jaar) zich op het viaduct Geerweg dat over de tunnel onder de Oude Maas (TOM-Noord) van de HSL-Zuid ligt. Ze klimmen over het hek waarmee het terrein van de HSL-Zuid is afgesloten. De jongens lopen via het tunneldek tot aan de leuning. Onderweg duiken ze weg omdat er auto's over het viaduct passeren. De jongens klimmen over de leuning en lopen vervolgens 150 meter over de wand van de verdiepte bak van de tunnel. Daar waar de uithouder van de bovenleiding zich op korte afstand van de bovenzijde van de wand van de tunnelbak bevindt gaat de voorlopende jongen zitten. Hij komt met zijn voeten in de buurt van de uithouder. De jongen krijgt een schok en valt aan de buitenzijde van de muur naar beneden in het water (zie afbeelding 2).

Afbeelding 2: de wand van de verdiepte bak van de tunnel waar de jongen van af is gevallen.

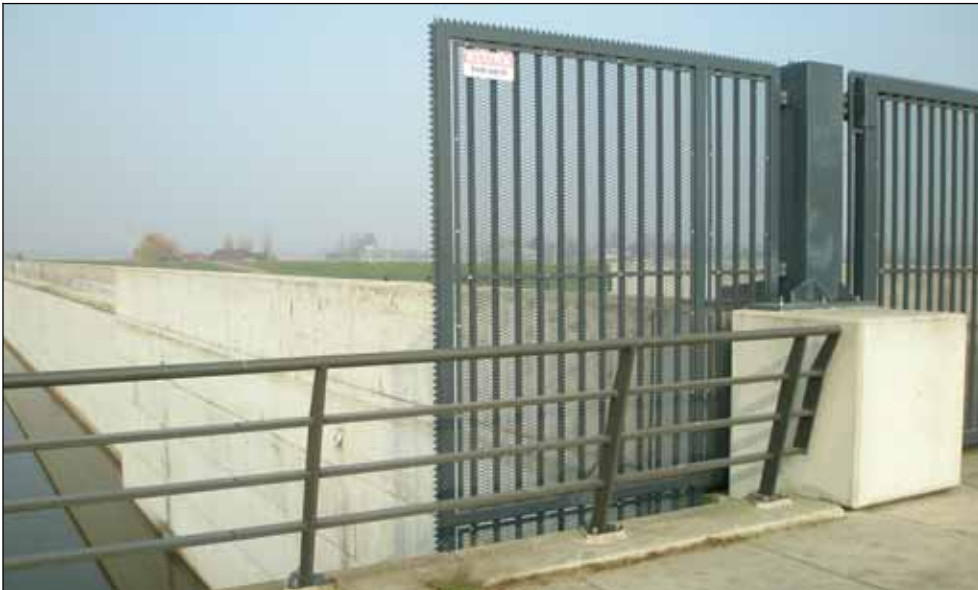
Uit de beschikbare gegevens blijkt dat jongens aan het fietsen zijn en stoppen op het viaduct Geerweg om wat te roken. Een van de jongens komt op het idee om over het hekwerk te klimmen dat het terrein van de HSL-Zuid afsluit. Ze klimmen over het hek en maken daarbij gebruik van het betonnen blok dat aan de buitenzijde tegen het hek ligt (zie afbeelding 3).

Afbeelding 3: via het betonblok zijn de jongens over het hekwerk geklommen.

Het hekwerk op het viaduct *Geerweg* betreft een spijlenhekwerk voorzien van een staalmaat. Bovenop is een extra puntenkam aanwezig tegen overklimming (zie afbeelding 3). Het hekwerk heeft een hoogte van 3 meter. Uit de gegevens blijkt dat er, conform de wens van de architect, twee betonnen blokken aan de buitenzijde van het hekwerk zijn geplaatst. Deze betonnen blokken hebben een hoogte van 1,21 meter. De blokken hadden volgens het oorspronkelijke plan 1,00 meter hoog moeten zijn. De plaatsing van deze blokken heeft esthetische redenen.

Het geplaatste hekwerk is geen rasterhekwerk maar heeft spijlen. Daarnaast moet het hekwerk een hoogte hebben van 2,5 meter. Het hekwerk (3,0 meter hoog) voldoet aan deze hoogte-eis. Echter door de plaatsing van de betonnen blokken is het hekwerk vanaf de bovenzijde van de geplaatste betonnen blokken gemakkelijker te overklimmen.

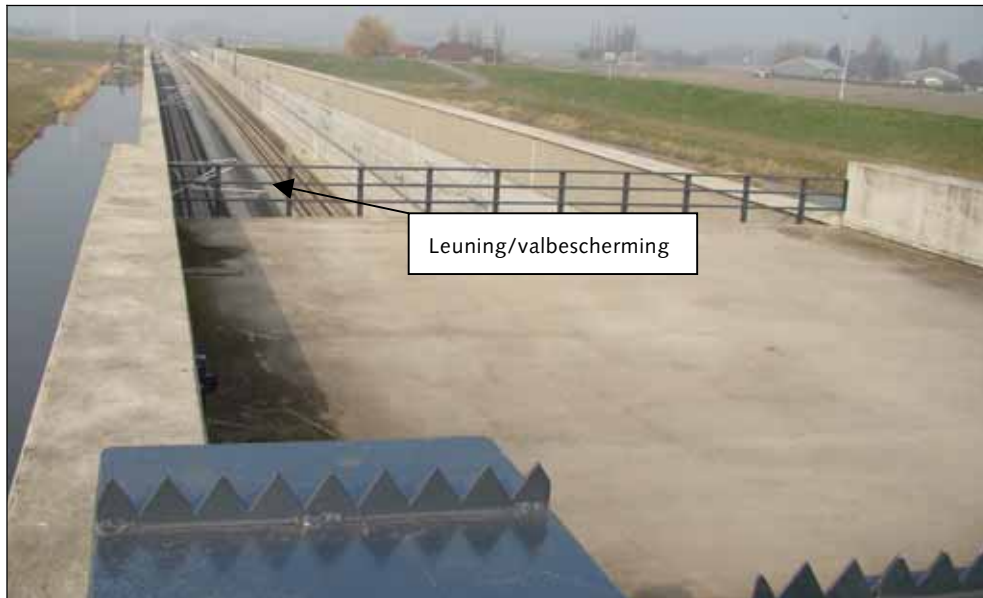
Wanneer de jongens zich achter het hekwerk op het tunneldek bevinden, besluiten ze over de wand van de verdiepte bak van de tunnel te lopen. Ze moeten daarvoor over een ongeveer 1 meter hoog hekwerk klimmen (zie afbeelding 4). Dit hekwerk is niet bedoeld om onbevoegden te weren. Het is een leuning/valbeveiliging voor bevoegd onderhoudspersoneel.

Afbeelding 4: de leuning/valbescherming waarover de jongens zijn geklommen

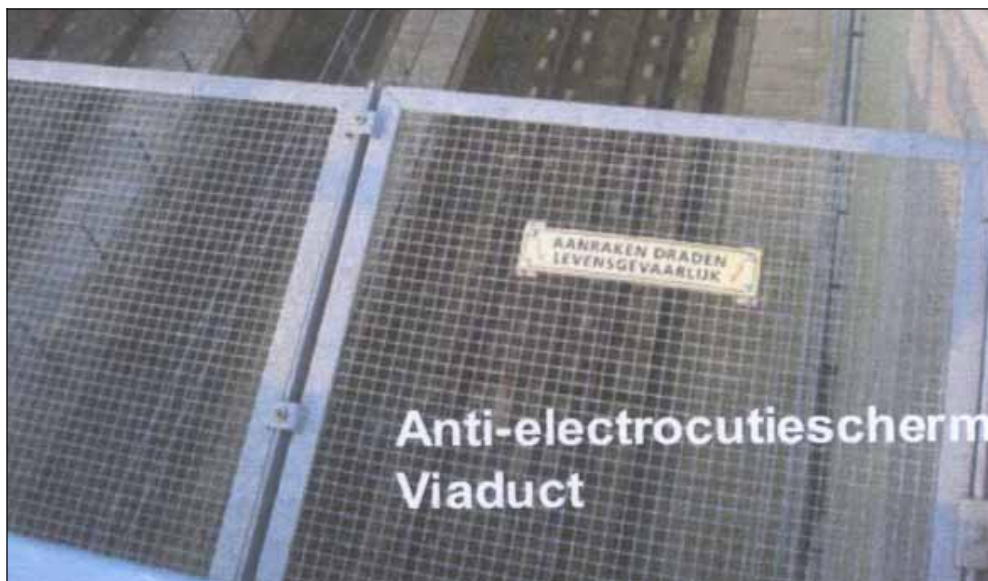
Vanuit het tunneldek is de 25 kV-bovenleiding (achter het lage hekwerk) afgeschermd met een anti-elektrocutescherm. Op dit anti-elektrocutescherm is een waarschuwingsbord aangebracht met de tekst *aanraken draden levensgevaarlijk* (zie afbeelding 5). Het is niet duidelijk of de jongens deze waarschuwing gezien hebben.

Afbeelding 5: het anti-elektrocutescherm met waarschuwingsbord aan de spoorzijde van het tunneldek.

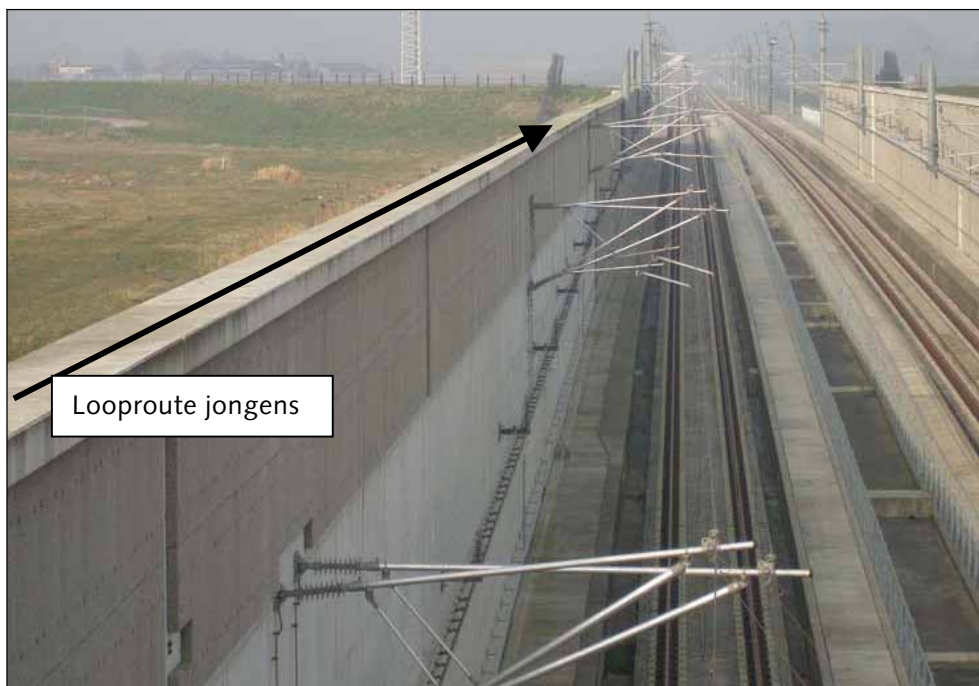
De jongens lopen vervolgens ongeveer 150 meter over de wand (50 cm breed) van de verdiepte tunnelbak (zie afbeelding 6).

Afbeelding 6: de jongens lopen 150 m over de wand van de verdiepte tunnelbak.

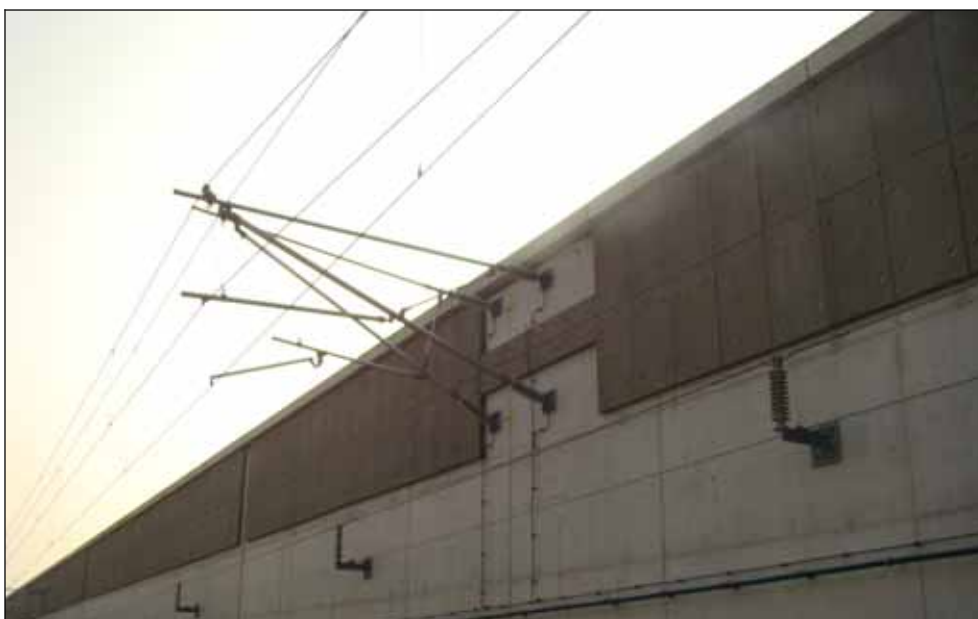
De voorlopende jongen gaat zitten op de wand van de tunnelbak met zijn benen aan de spoorzijde. De jongen die achter hem loopt veronderstelt dat er spanning op de bovenleiding kan staan en waarschuwt zijn vriend op het moment dat deze gaat zitten ("doe niet, straks krijg je nog stroom").

Afbeelding 7: de uithouder van de bovenleiding waar het slachtoffer dicht bij in de buurt is gekomen

De bovenzijde van de tunnelwand is niet ingericht als looppad en is daarom niet voorzien van een leuning/valbeveiliging. De uithouder van de bovenleiding bevindt zich ter plaatse op korte afstand van de bovenzijde van de wand van de tunnelbak (zie afbeelding 7). Een isolator bevindt zich tussen de wandconstructie en het stroomvoerende deel van de uithouder. Het stroomvoerende deel van de uithouder is vanaf de bovenzijde van de wand aan te raken zonder gebruik te maken van hulpmiddelen. Ook zijn bij de uithouder geen waarschuwingsborden (aanraakgevaar) aanwezig.

De jongen die op de wand van de tunnelbak zit komt met zijn voeten dicht in de buurt van de stroomvoerende delen van de uithouder. De 25 kV bovenleidingspanning slaat over op de jongen. De jongen krijgt een schok en valt aan de andere kant van de wand van de tunnelbak naar beneden.

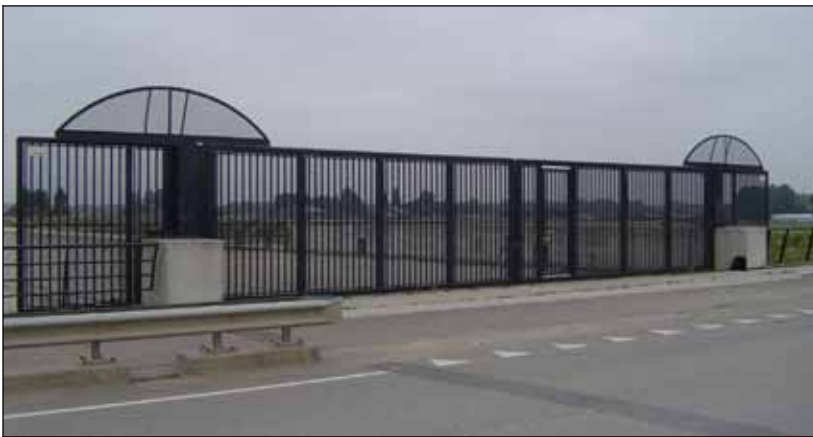
Afbeelding 6: het ter plaatse van de betonnen blokken verhoogde hekwerk op het viaduct "Geerweg"

Infraspeed heeft inmiddels actie ondernomen om de afsluiting van het terrein van de HSL-Zuid op viaduct "Geerweg" te verbeteren. Dit om herhaling van het ongeval te voorkomen. Het hekwerk is, ter plaatse van de betonnen blokken, verhoogd met een half rond frame. Bovendien zijn de openingen van het hekwerk bij de paal dichtgezet m.b.v. extra beplating. Daardoor is het moeilijker overklimbaar geworden (zie afbeelding 6).
